**Restauración de las sillas históricas de la Sala Argüelles y de los escaños de la Sala
Constitución del Palacio de la Junta General del Principado de Asturias.**

***INFORME DE DIAGNÓSTICO PATOLÓGICO Y TRATAMIENTOS DE
RESTAURACIÓN.
SILLAS HISTÓRICAS PERTENECIENTES A LA SALA
CONSTITUCIÓN Y ARGUELLES DEL PALACIO DE LA JUNTA
GENERAL DE PRINCIPADO DE ASTURIAS***

JUNTA GENERAL DEL PRINCIPADO DE ASTURIAS

DOMUS ARQUEOLOGÍA-RESTAURACIÓN.

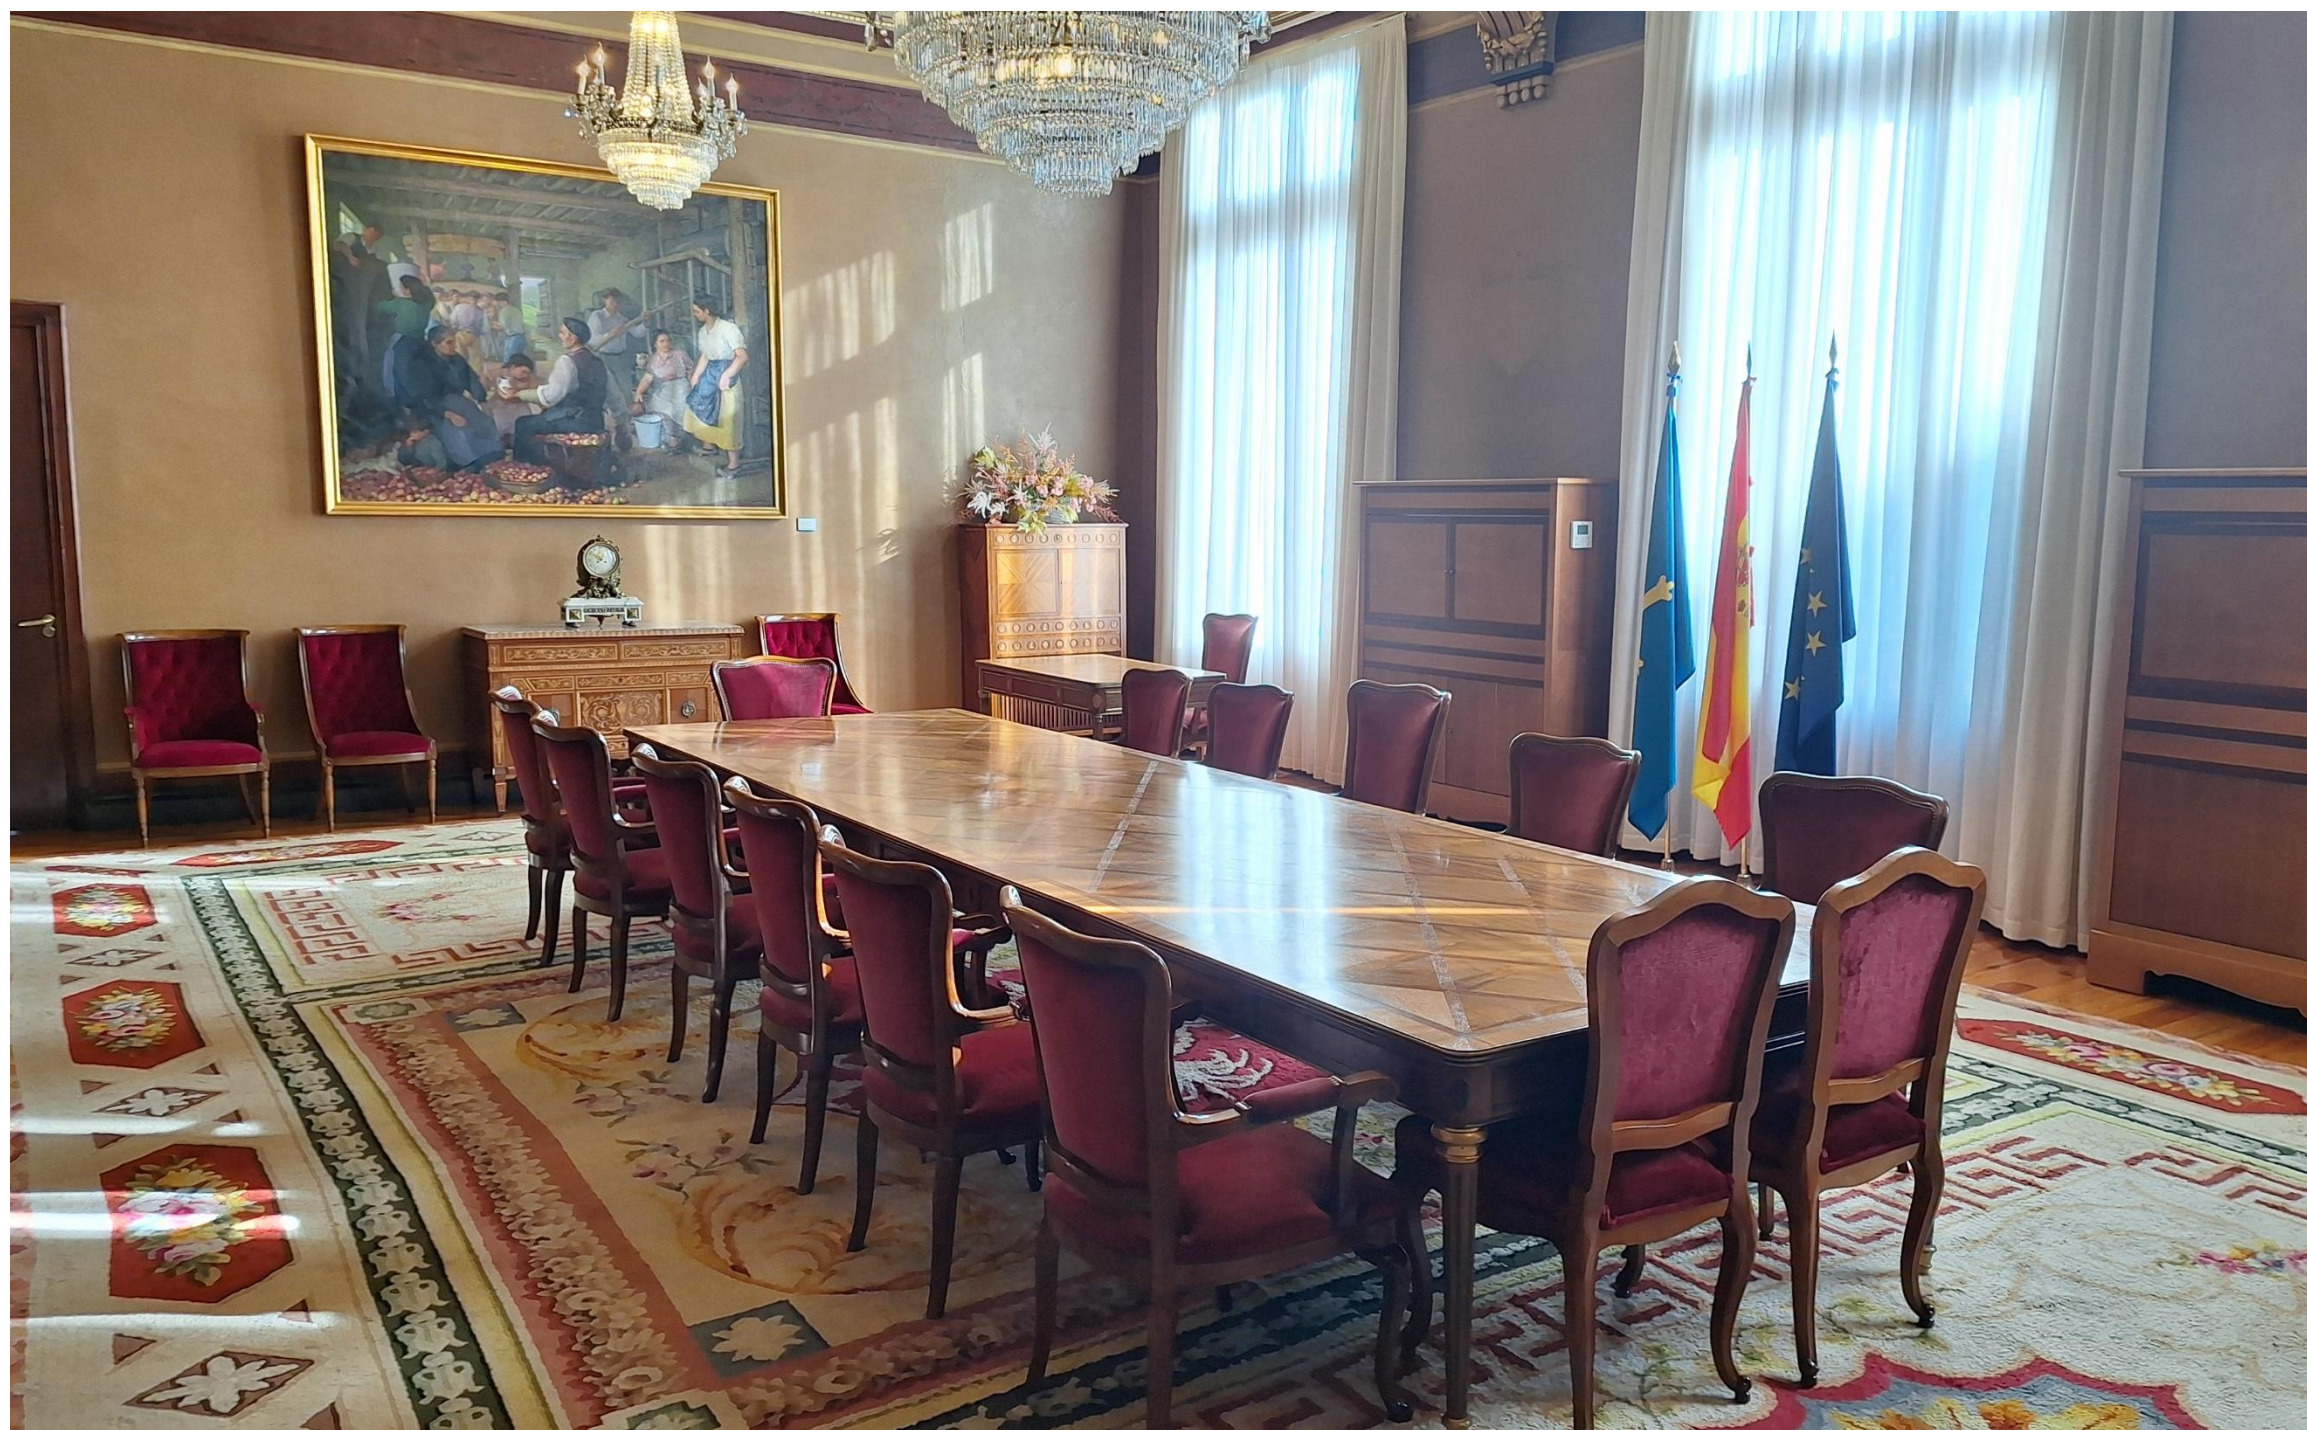
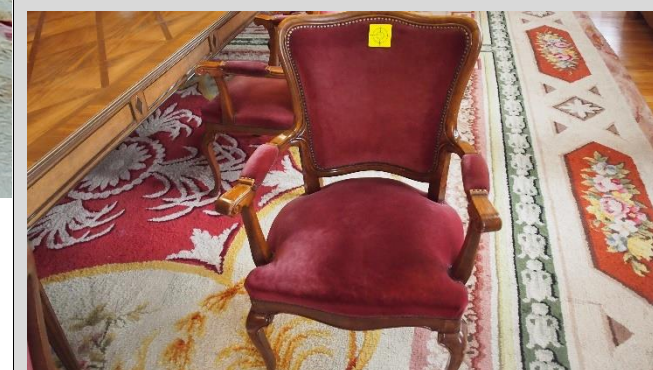
Sillas de tipología Isabelina con reposabrazos
20 piezas (18 pequeñas + 2 grandes)

- Pérdida generalizada del barnizado existente
- Ataque de insectos xilófagos
- Grietas y oquedades
- Tejidos y cosidos en mal estado

- Limpieza superficial
- Lijado y aplicación de Laxur
- Consolidación de zonas deterioradas
- Tapizado completo y sustitución de estructura interna
- Tratamiento biocida

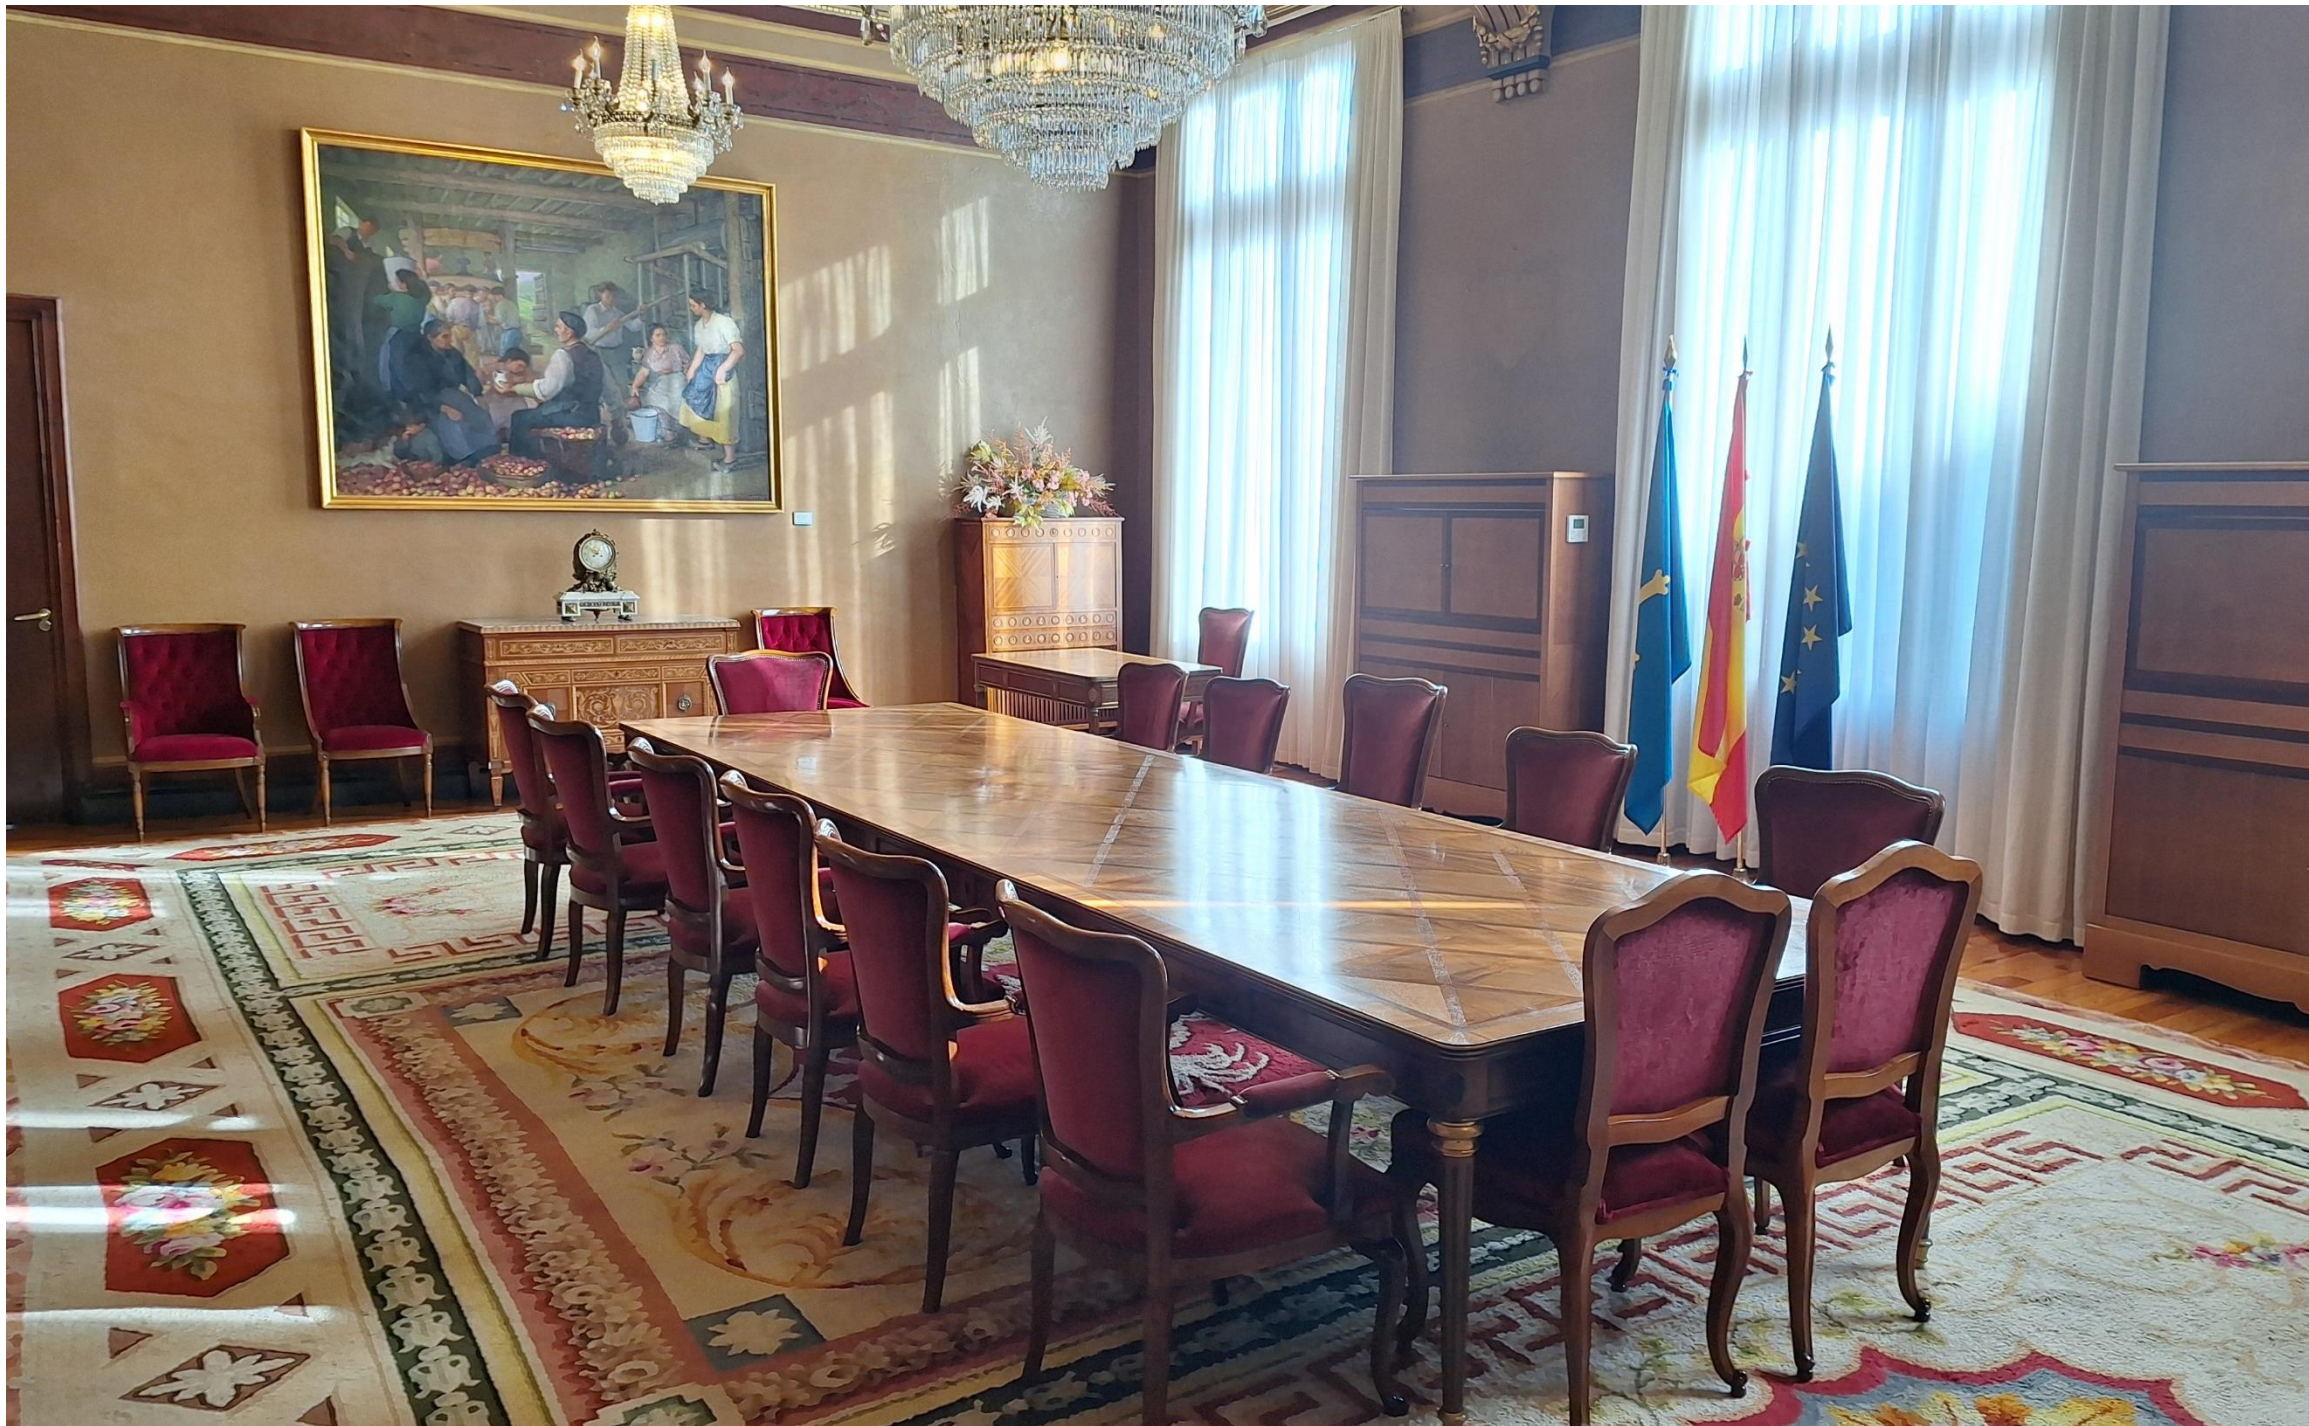
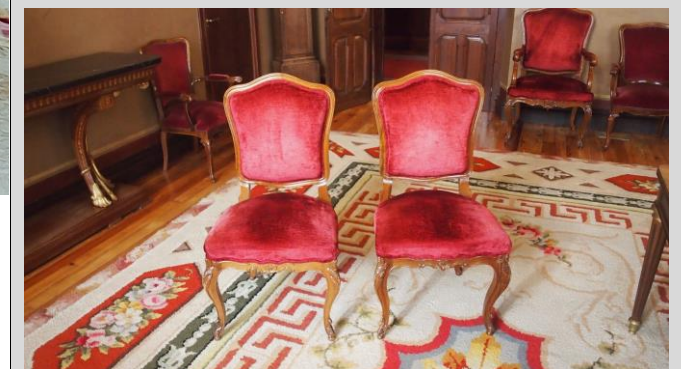
Sillas de tipología Isabelina sin reposabrazos
2 piezas

- Pérdida generalizada del barnizado existente
- Ataque de insectos xilófagos
- Grietas y oquedades
- Tejidos y cosidos en mal estado

- Limpieza superficial
- Lijado y aplicación de Laxur
- Consolidación de zonas deterioradas
- Tapizado completo y sustitución de estructura interna
- Tratamiento biocida

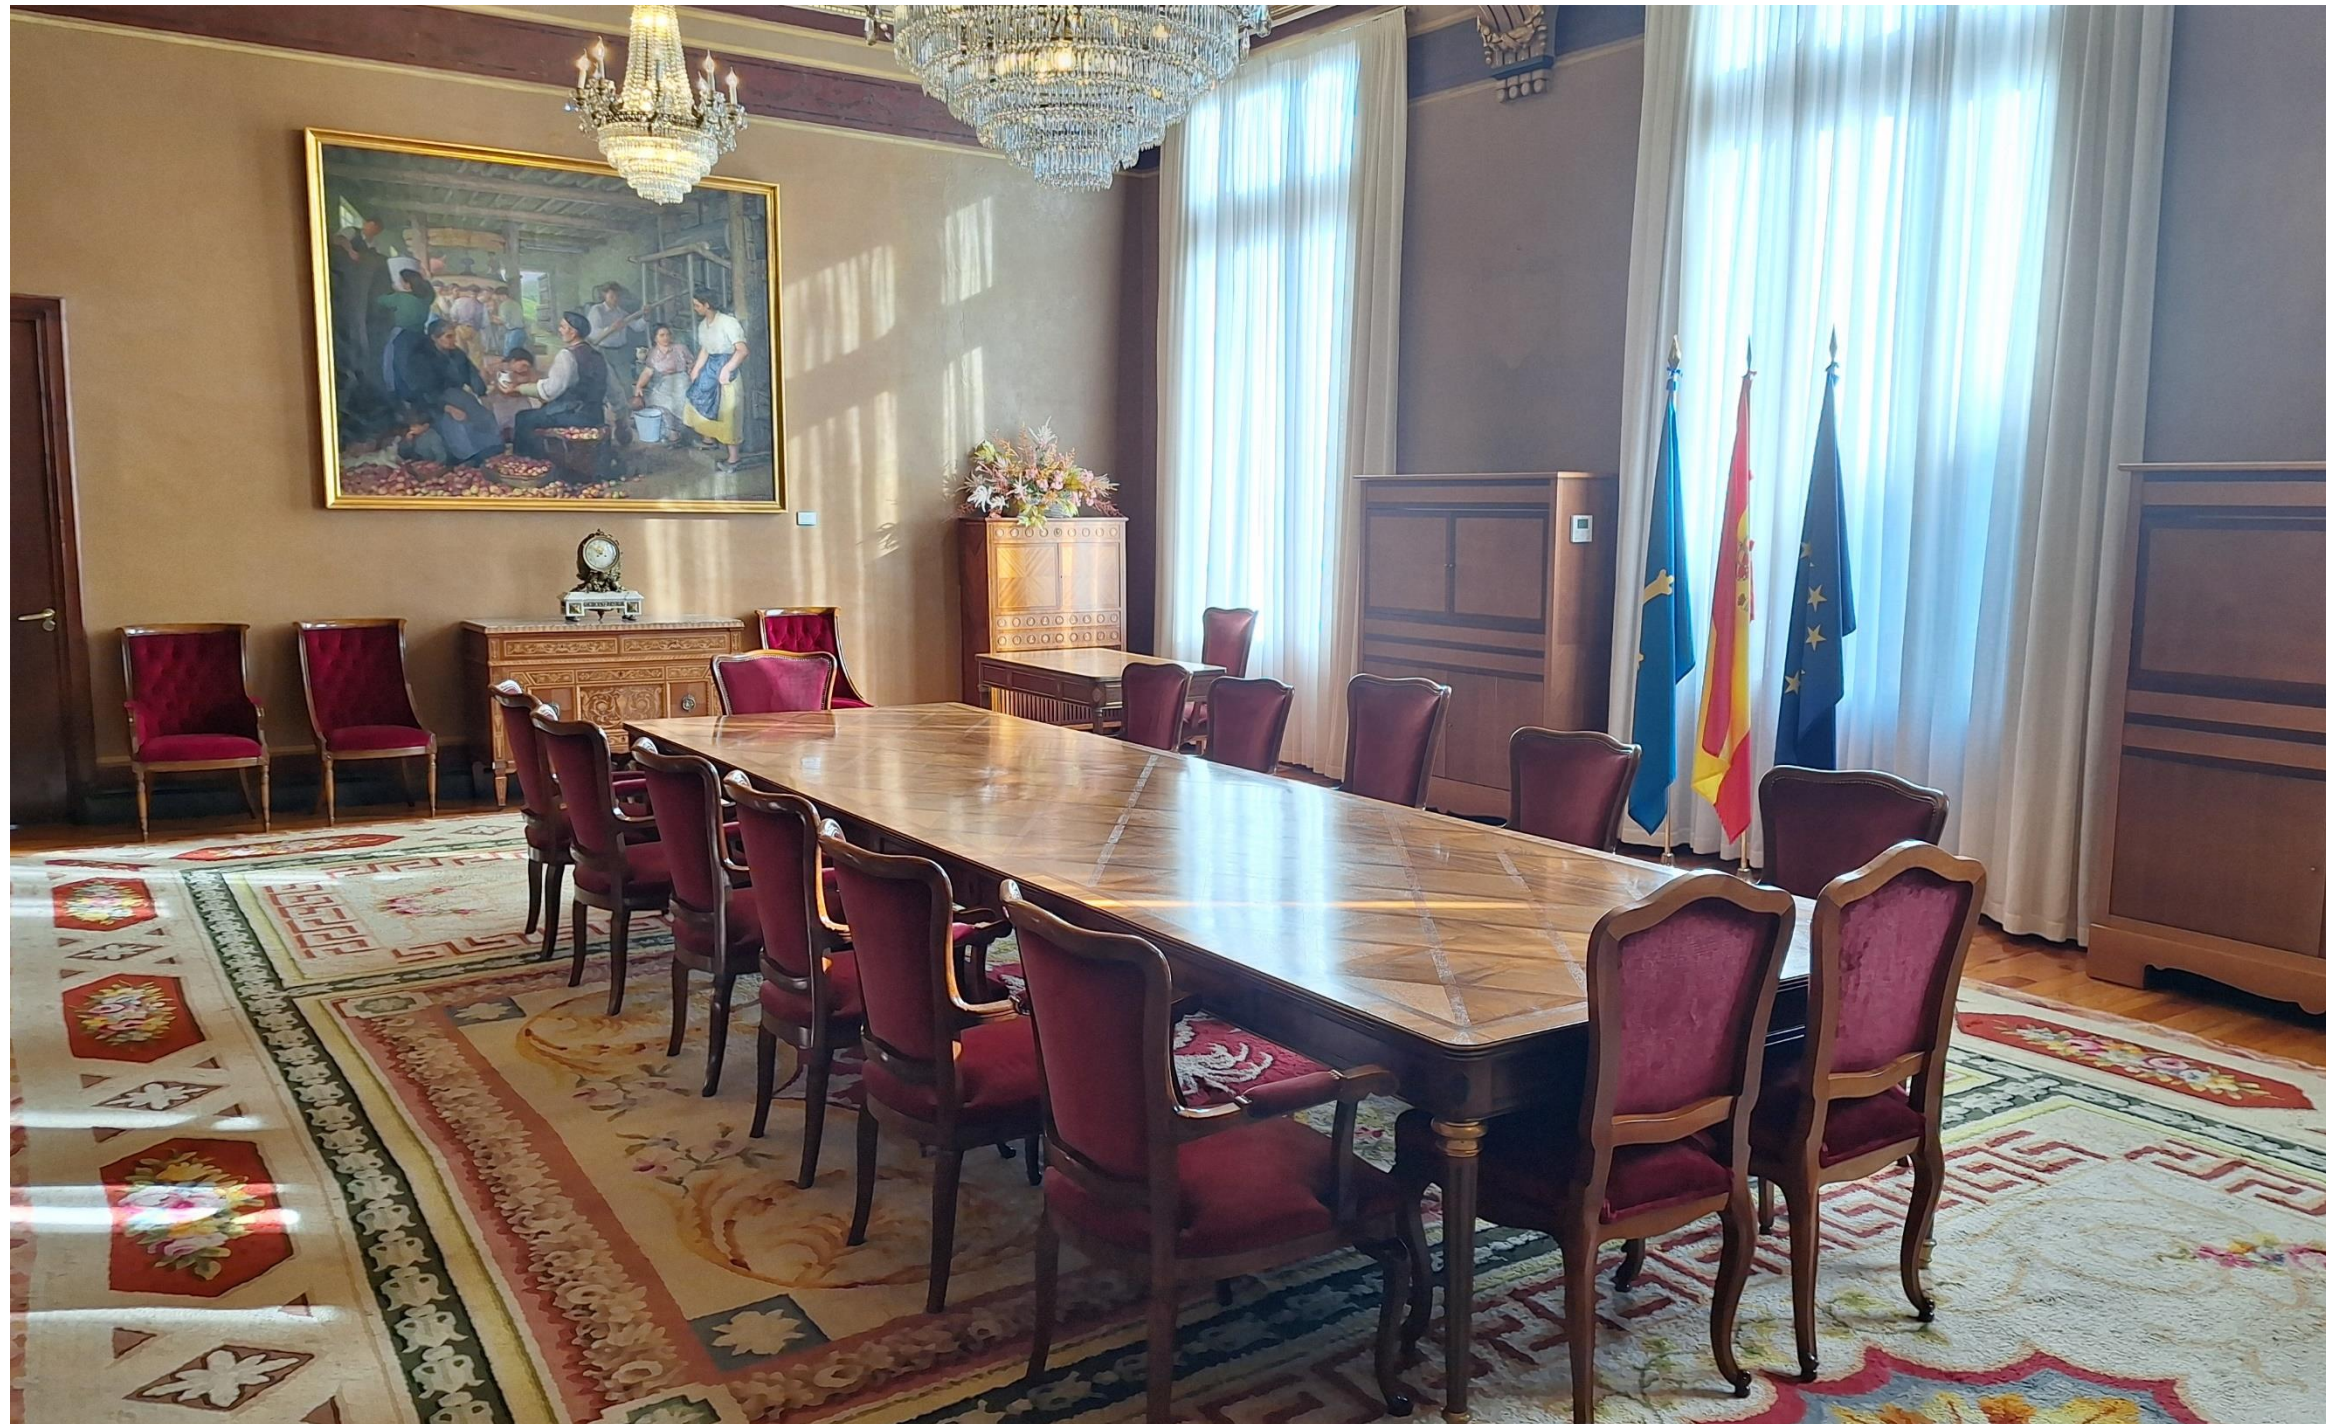
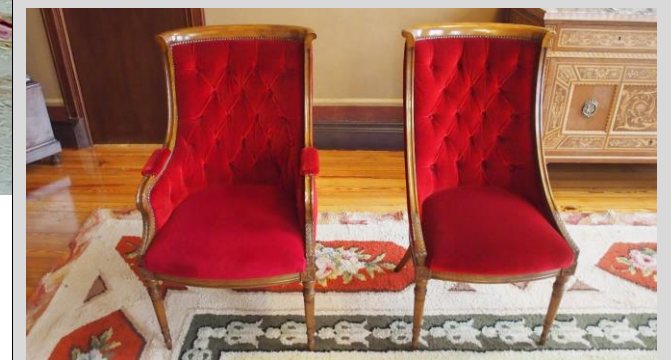
Sillas de tipología Capitoné
3 piezas (2 piezas sin reposabrazos y 1
pieza con reposabrazos)

- Pérdida generalizada del barnizado existente
- Ataque de insectos xilófagos
- Grietas y oquedades
- Tejidos y cosidos en mal estado

- Limpieza superficial
- Lijado y aplicación de Laxur
- Consolidación de zonas deterioradas
- Tapizado completo y sustitución de estructura interna
- Tratamiento biocida

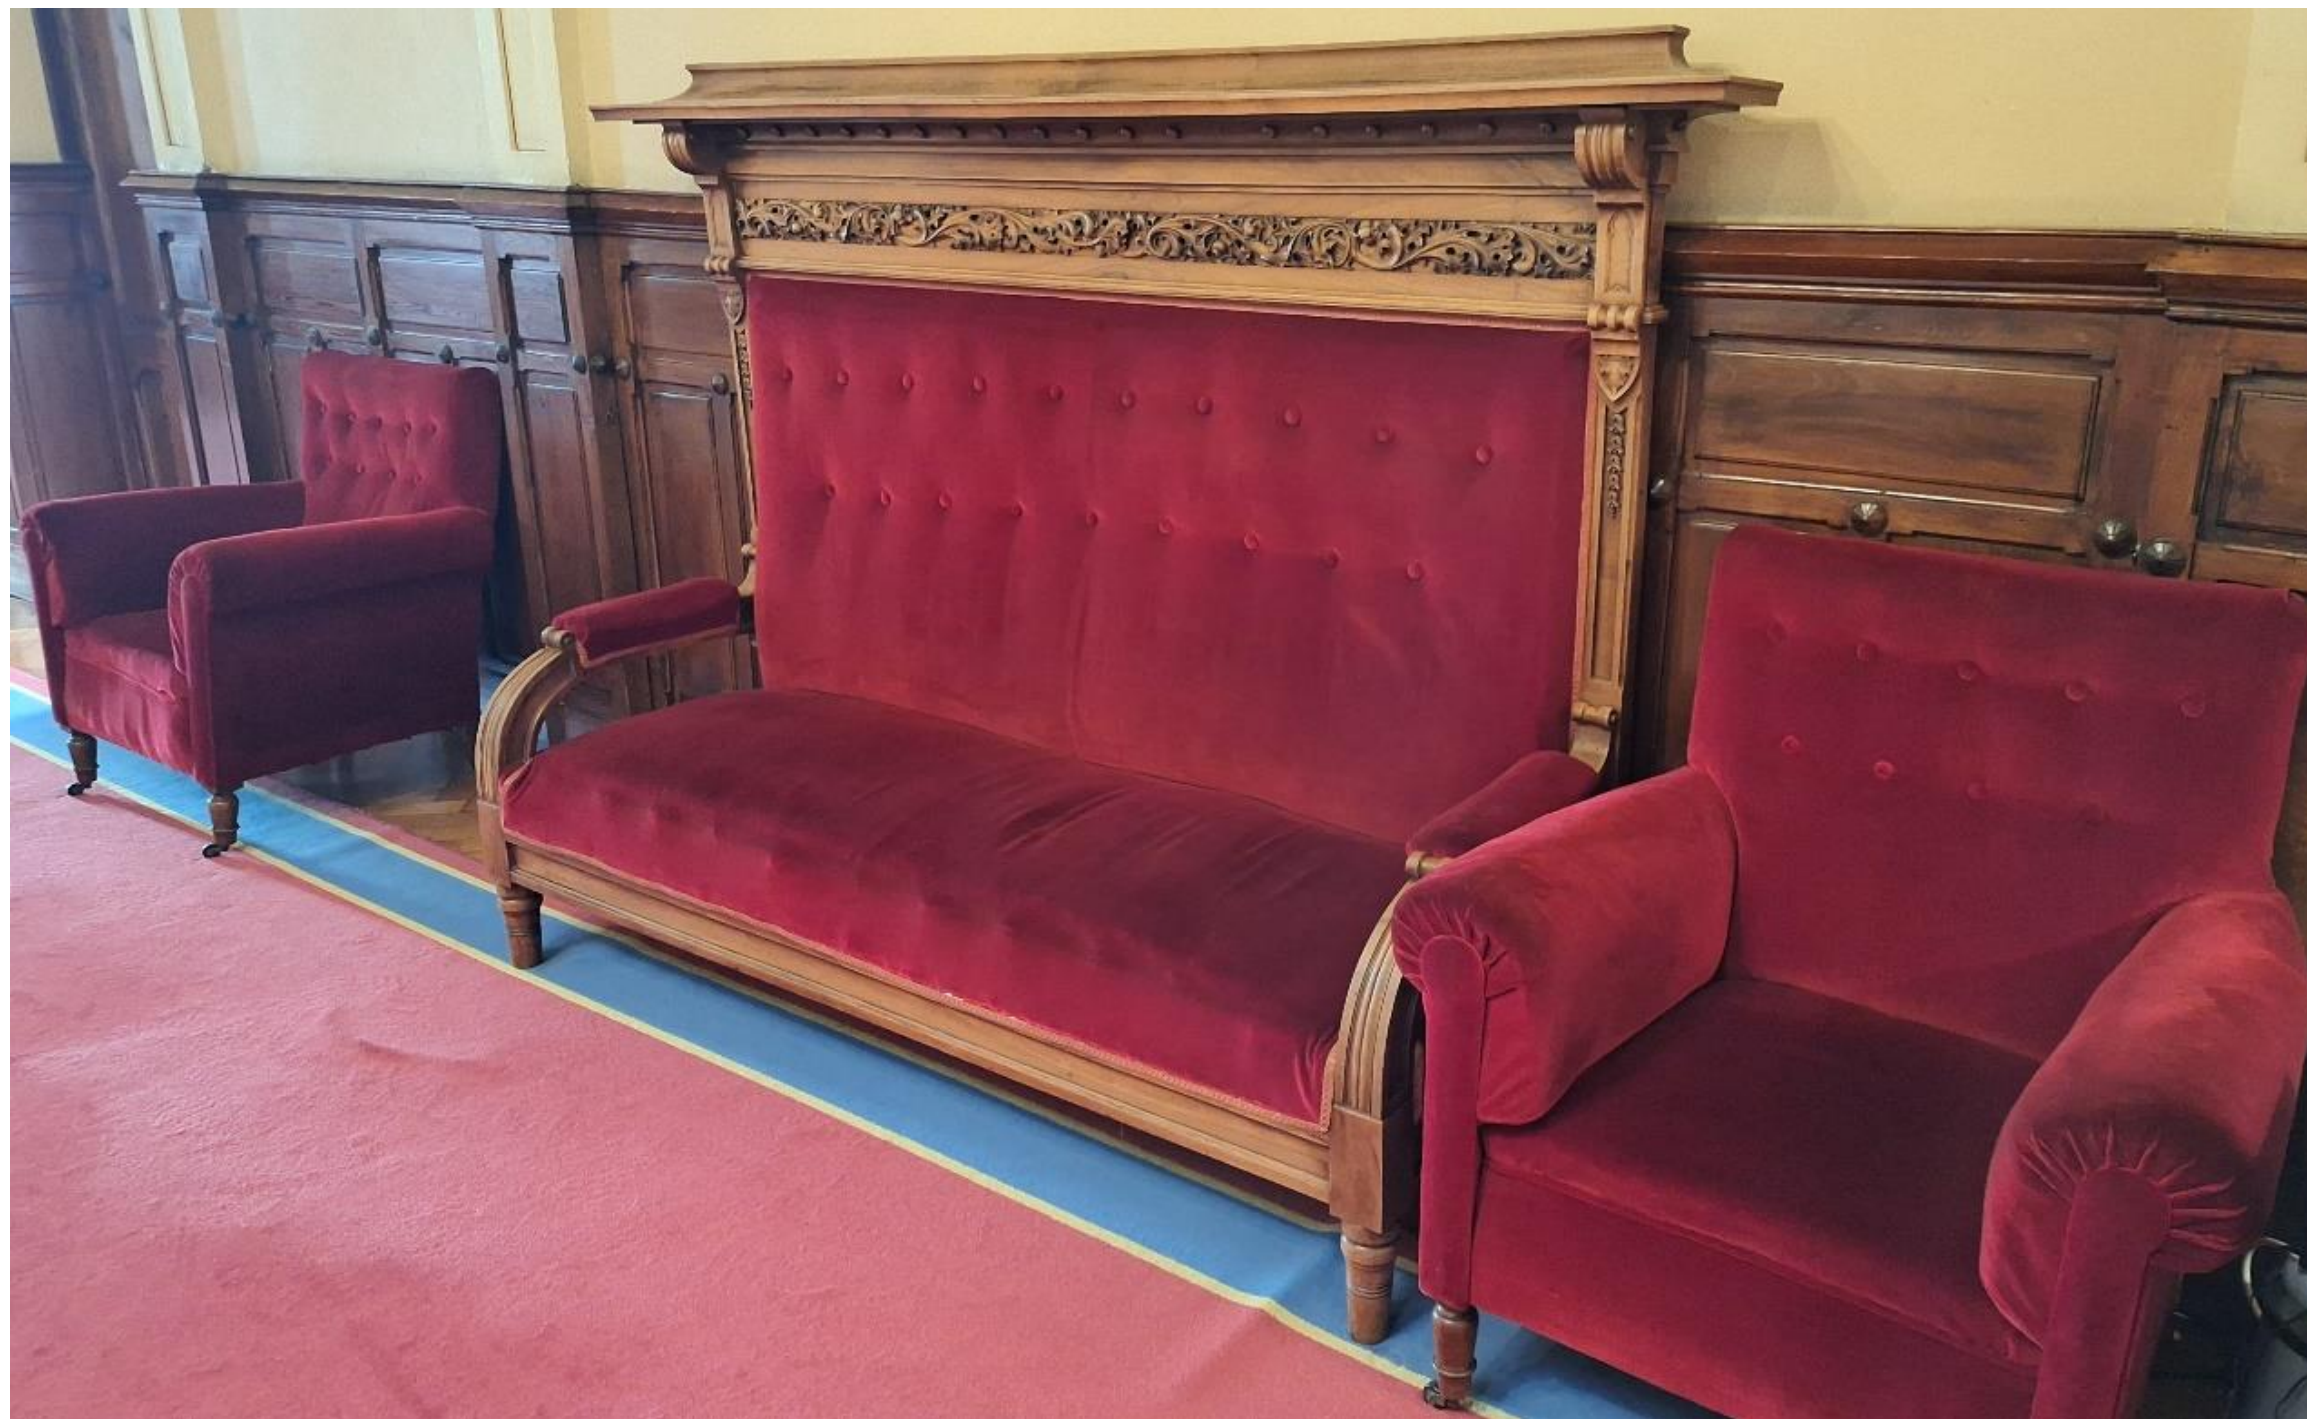
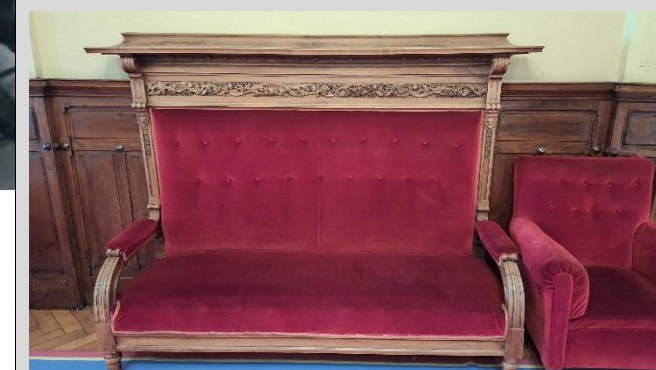
Sillón de tipología Isabelina
3 piezas (2 piezas de una plaza y una pieza de tres plazas)

- Pérdida generalizada del barnizado existente
- Ataque de insectos xilófagos
- Grietas y oquedades
- Tejidos y cosidos en mal estado

- Limpieza superficial
- Lijado y aplicación de Laxur
- Consolidación de zonas deterioradas
- Tapizado completo y sustitución de estructura interna
- Tratamiento biocida

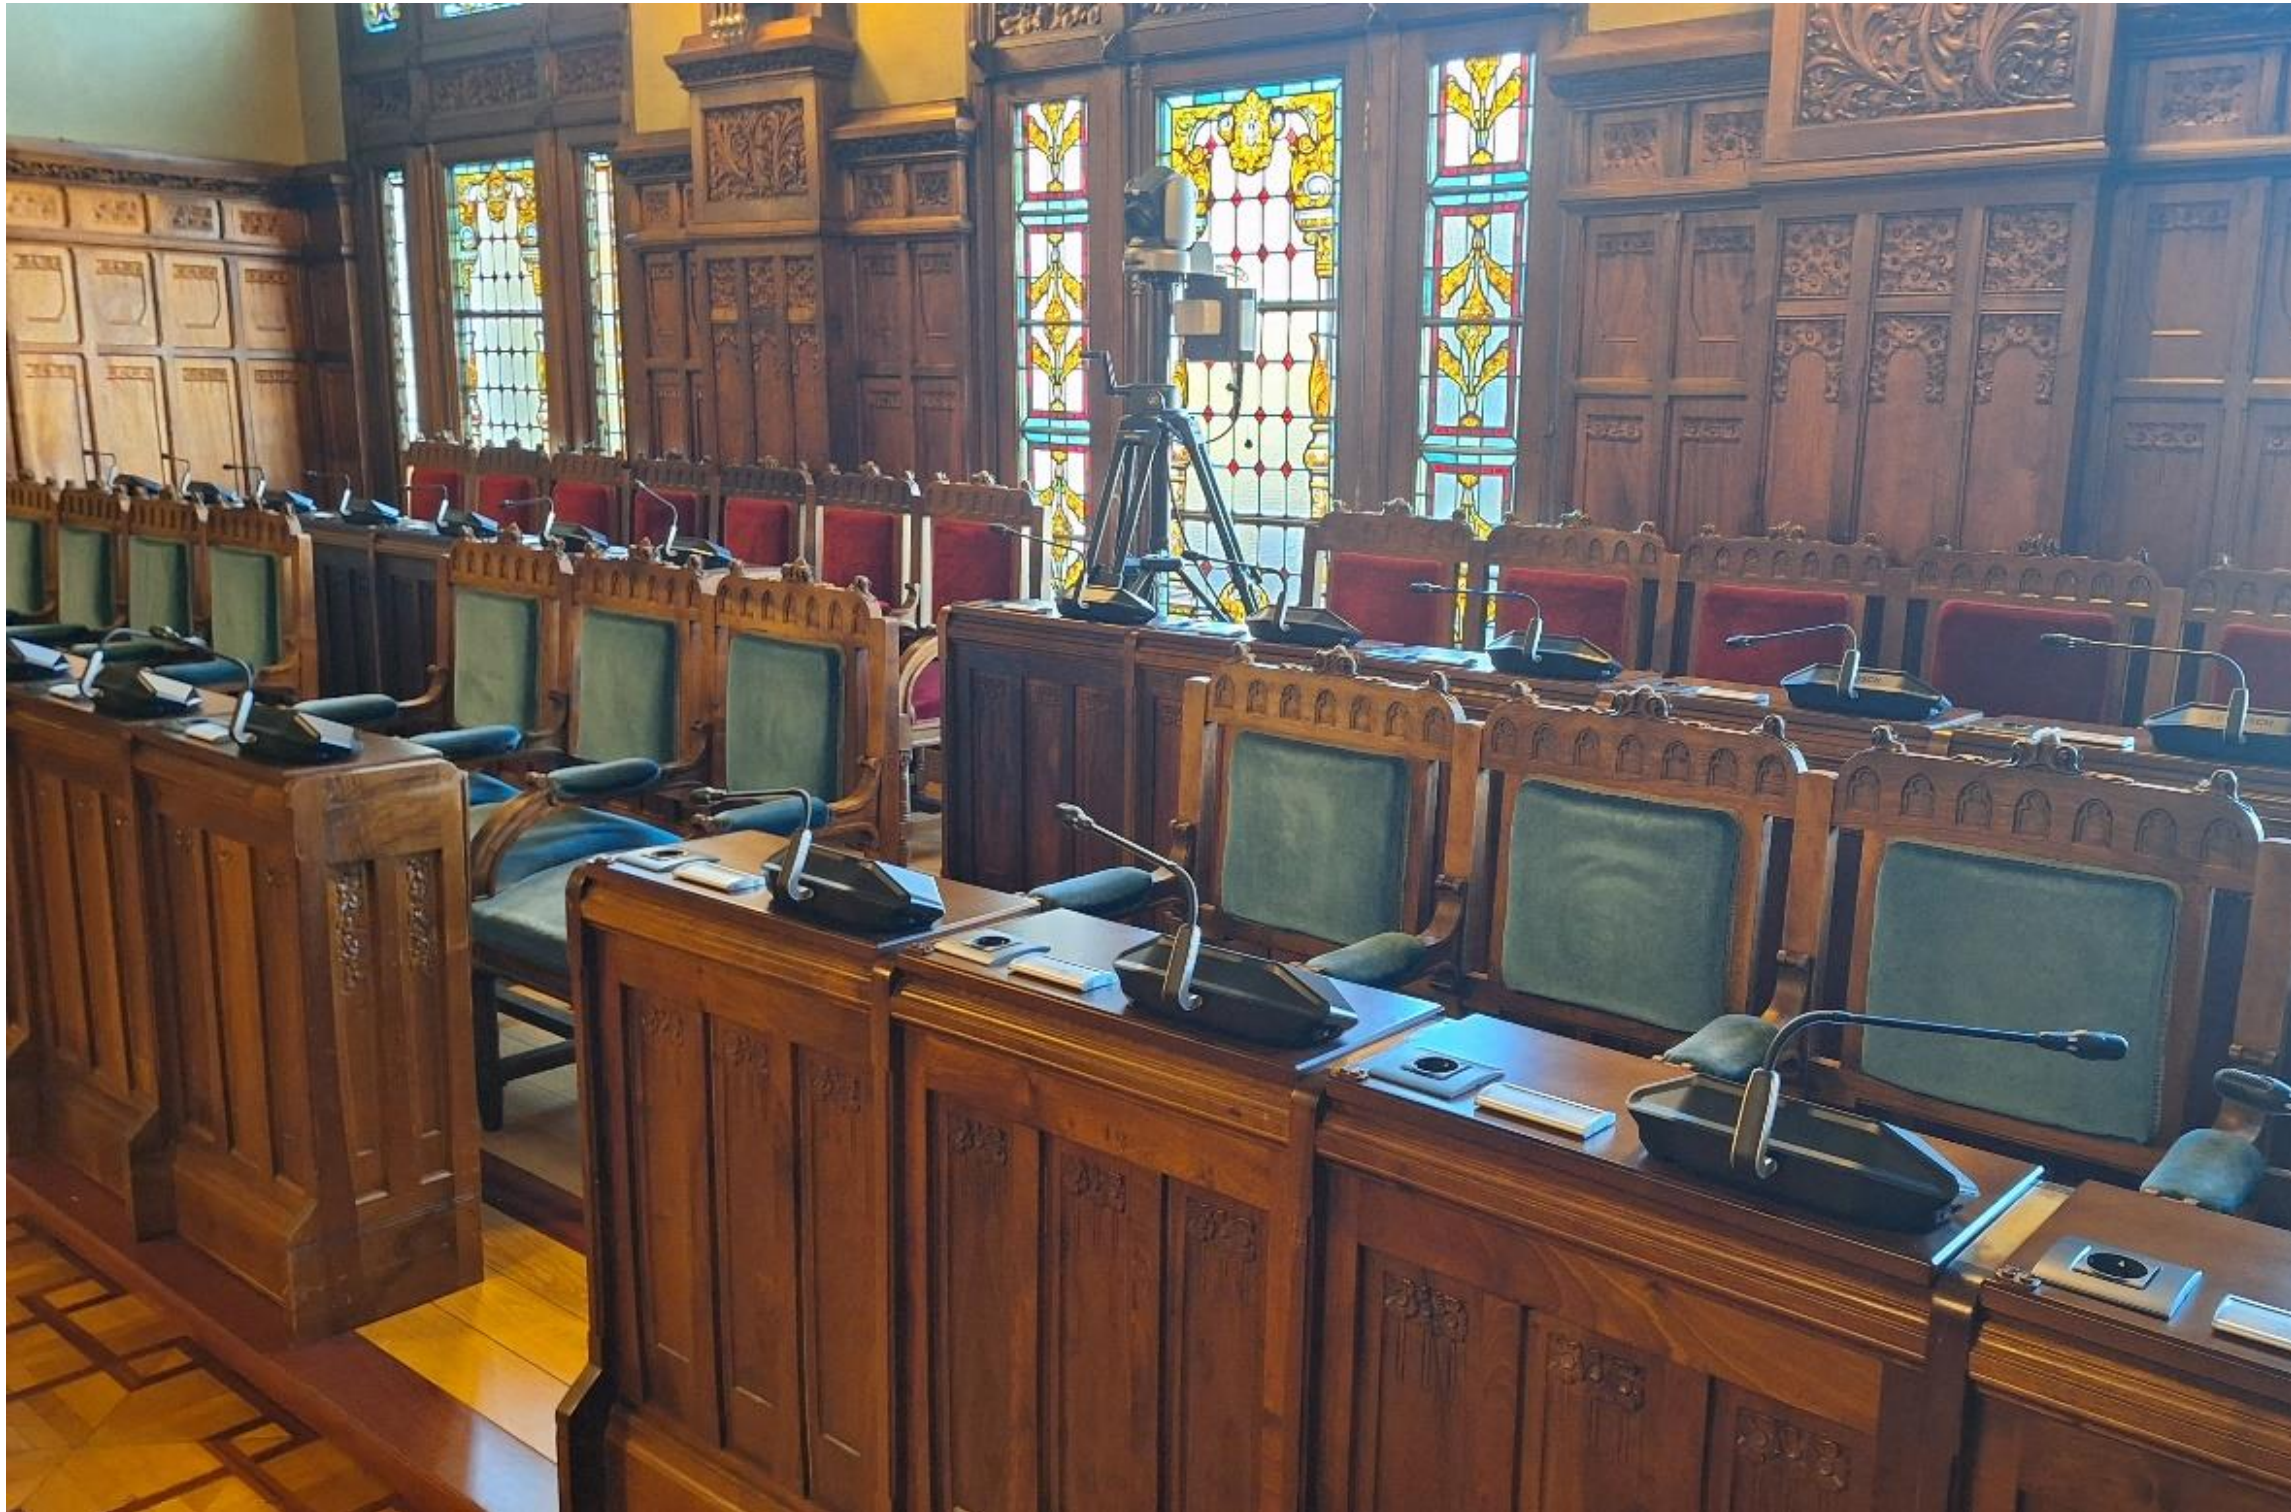
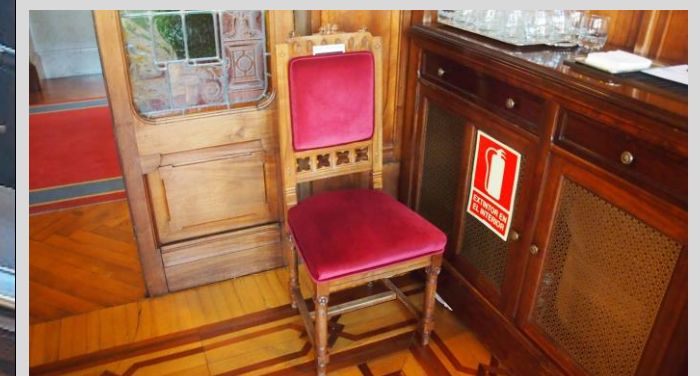
Sillas laterales sin reposabrazos
2 piezas

- Pérdida generalizada del barnizado existente
- Ataque de insectos xilófagos
- Grietas y oquedades
- Tejidos y cosidos en mal estado

- Limpieza superficial
- Lijado y aplicación de Laxur
- Consolidación de zonas deterioradas
- Tapizado completo y sustitución de estructura interna
- Tratamiento biocida

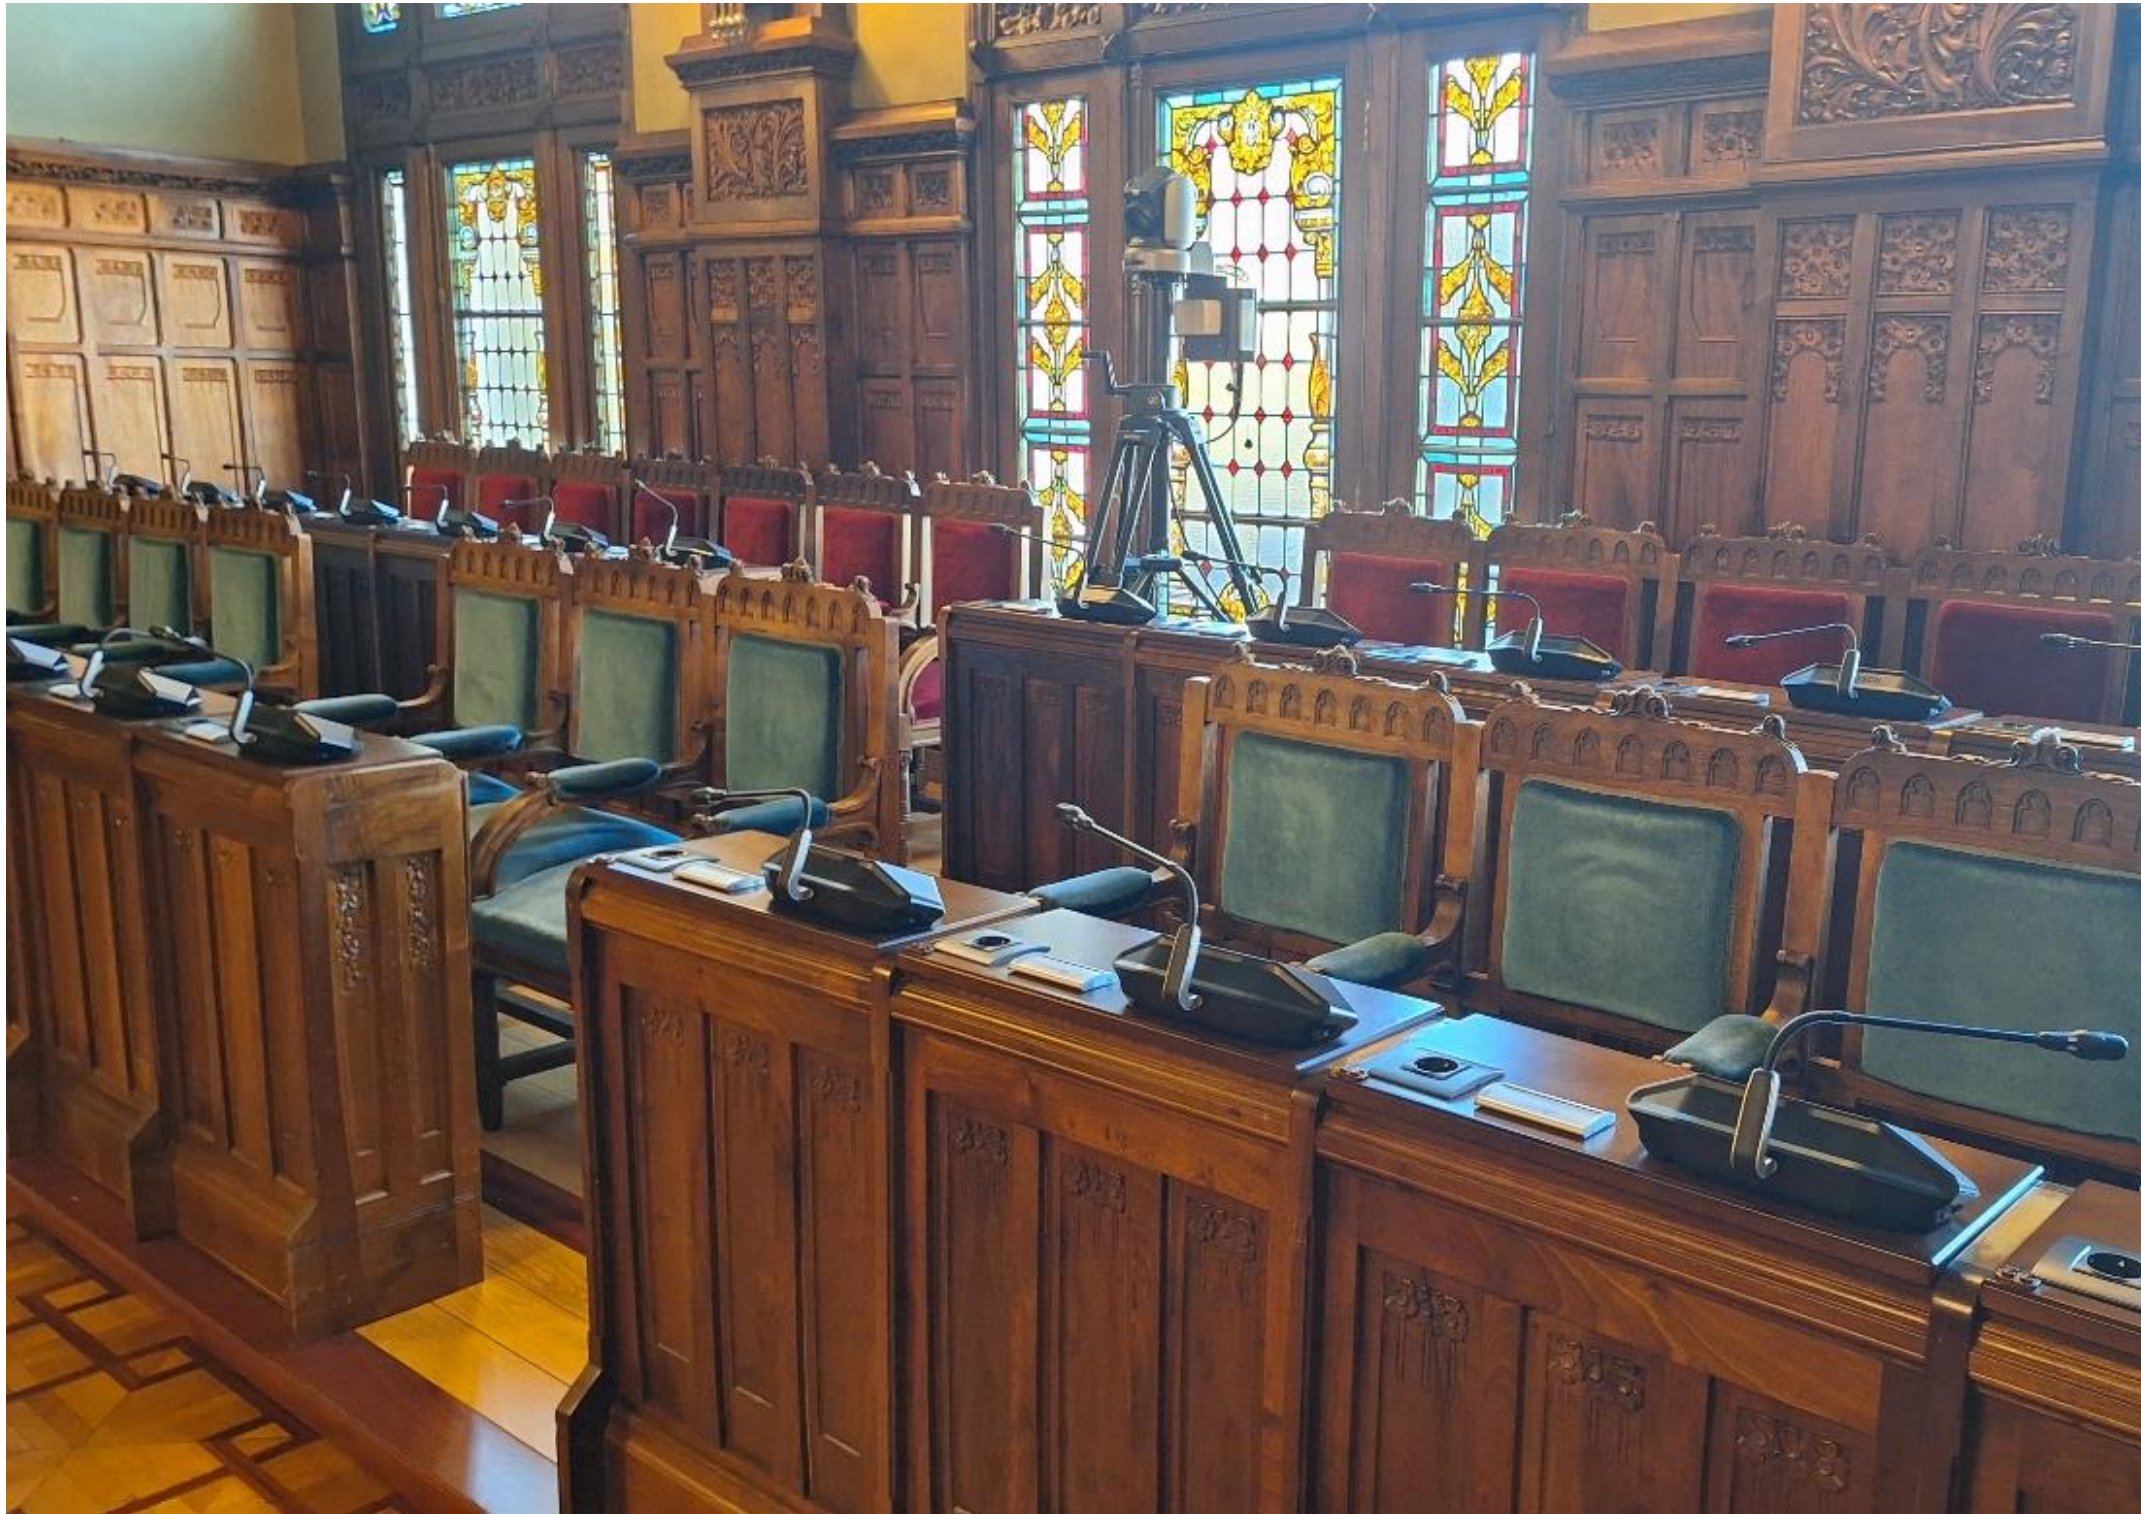
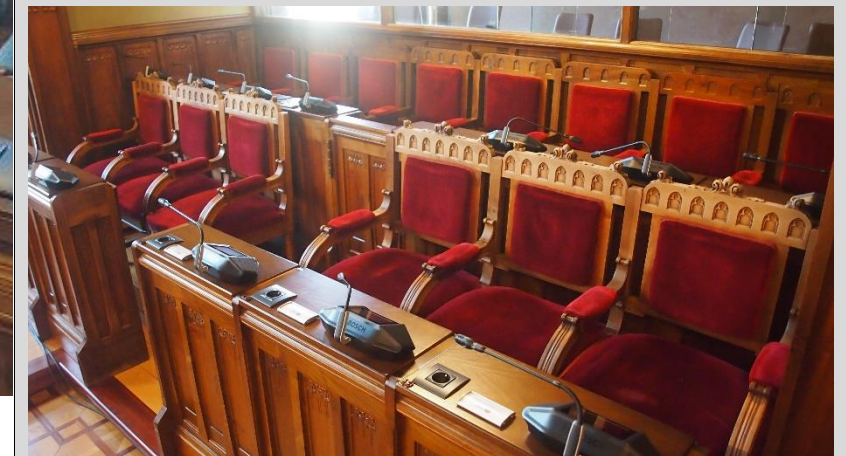
Bancadas de madera con tapizado de terciopelo azul y burdeos
42 bancadas de terciopelo burdeos
11 bancadas de terciopelo azul

- Pérdida generalizada del barnizado existente
- Ataque de insectos xilófagos
- Grietas y oquedades
- Tejidos y cosidos en mal estado

- Limpieza superficial
- Lijado y aplicación de Laxur
- Consolidación de zonas deterioradas
- Tapizado completo y sustitución de estructura interna
- Tratamiento biocida
