**Restauración de las sillas históricas de la Sala Argüelles y de los escaños de la Sala
Constitución del Palacio de la Junta General del Principado de Asturias.**

***INFORME DE DIAGNÓSTICO PATOLÓGICO Y TRATAMIENTOS DE
RESTAURACIÓN.
SILLAS HISTÓRICAS PERTENECIENTES A LA SALA
CONSTITUCIÓN Y ARGUELLES DEL PALACIO DE LA JUNTA
GENERAL DE PRINCIPADO DE ASTURIAS***

JUNTA GENERAL DEL PRINCIPADO DE ASTURIAS

DOMUS ARQUEOLOGÍA-RESTAURACIÓN.

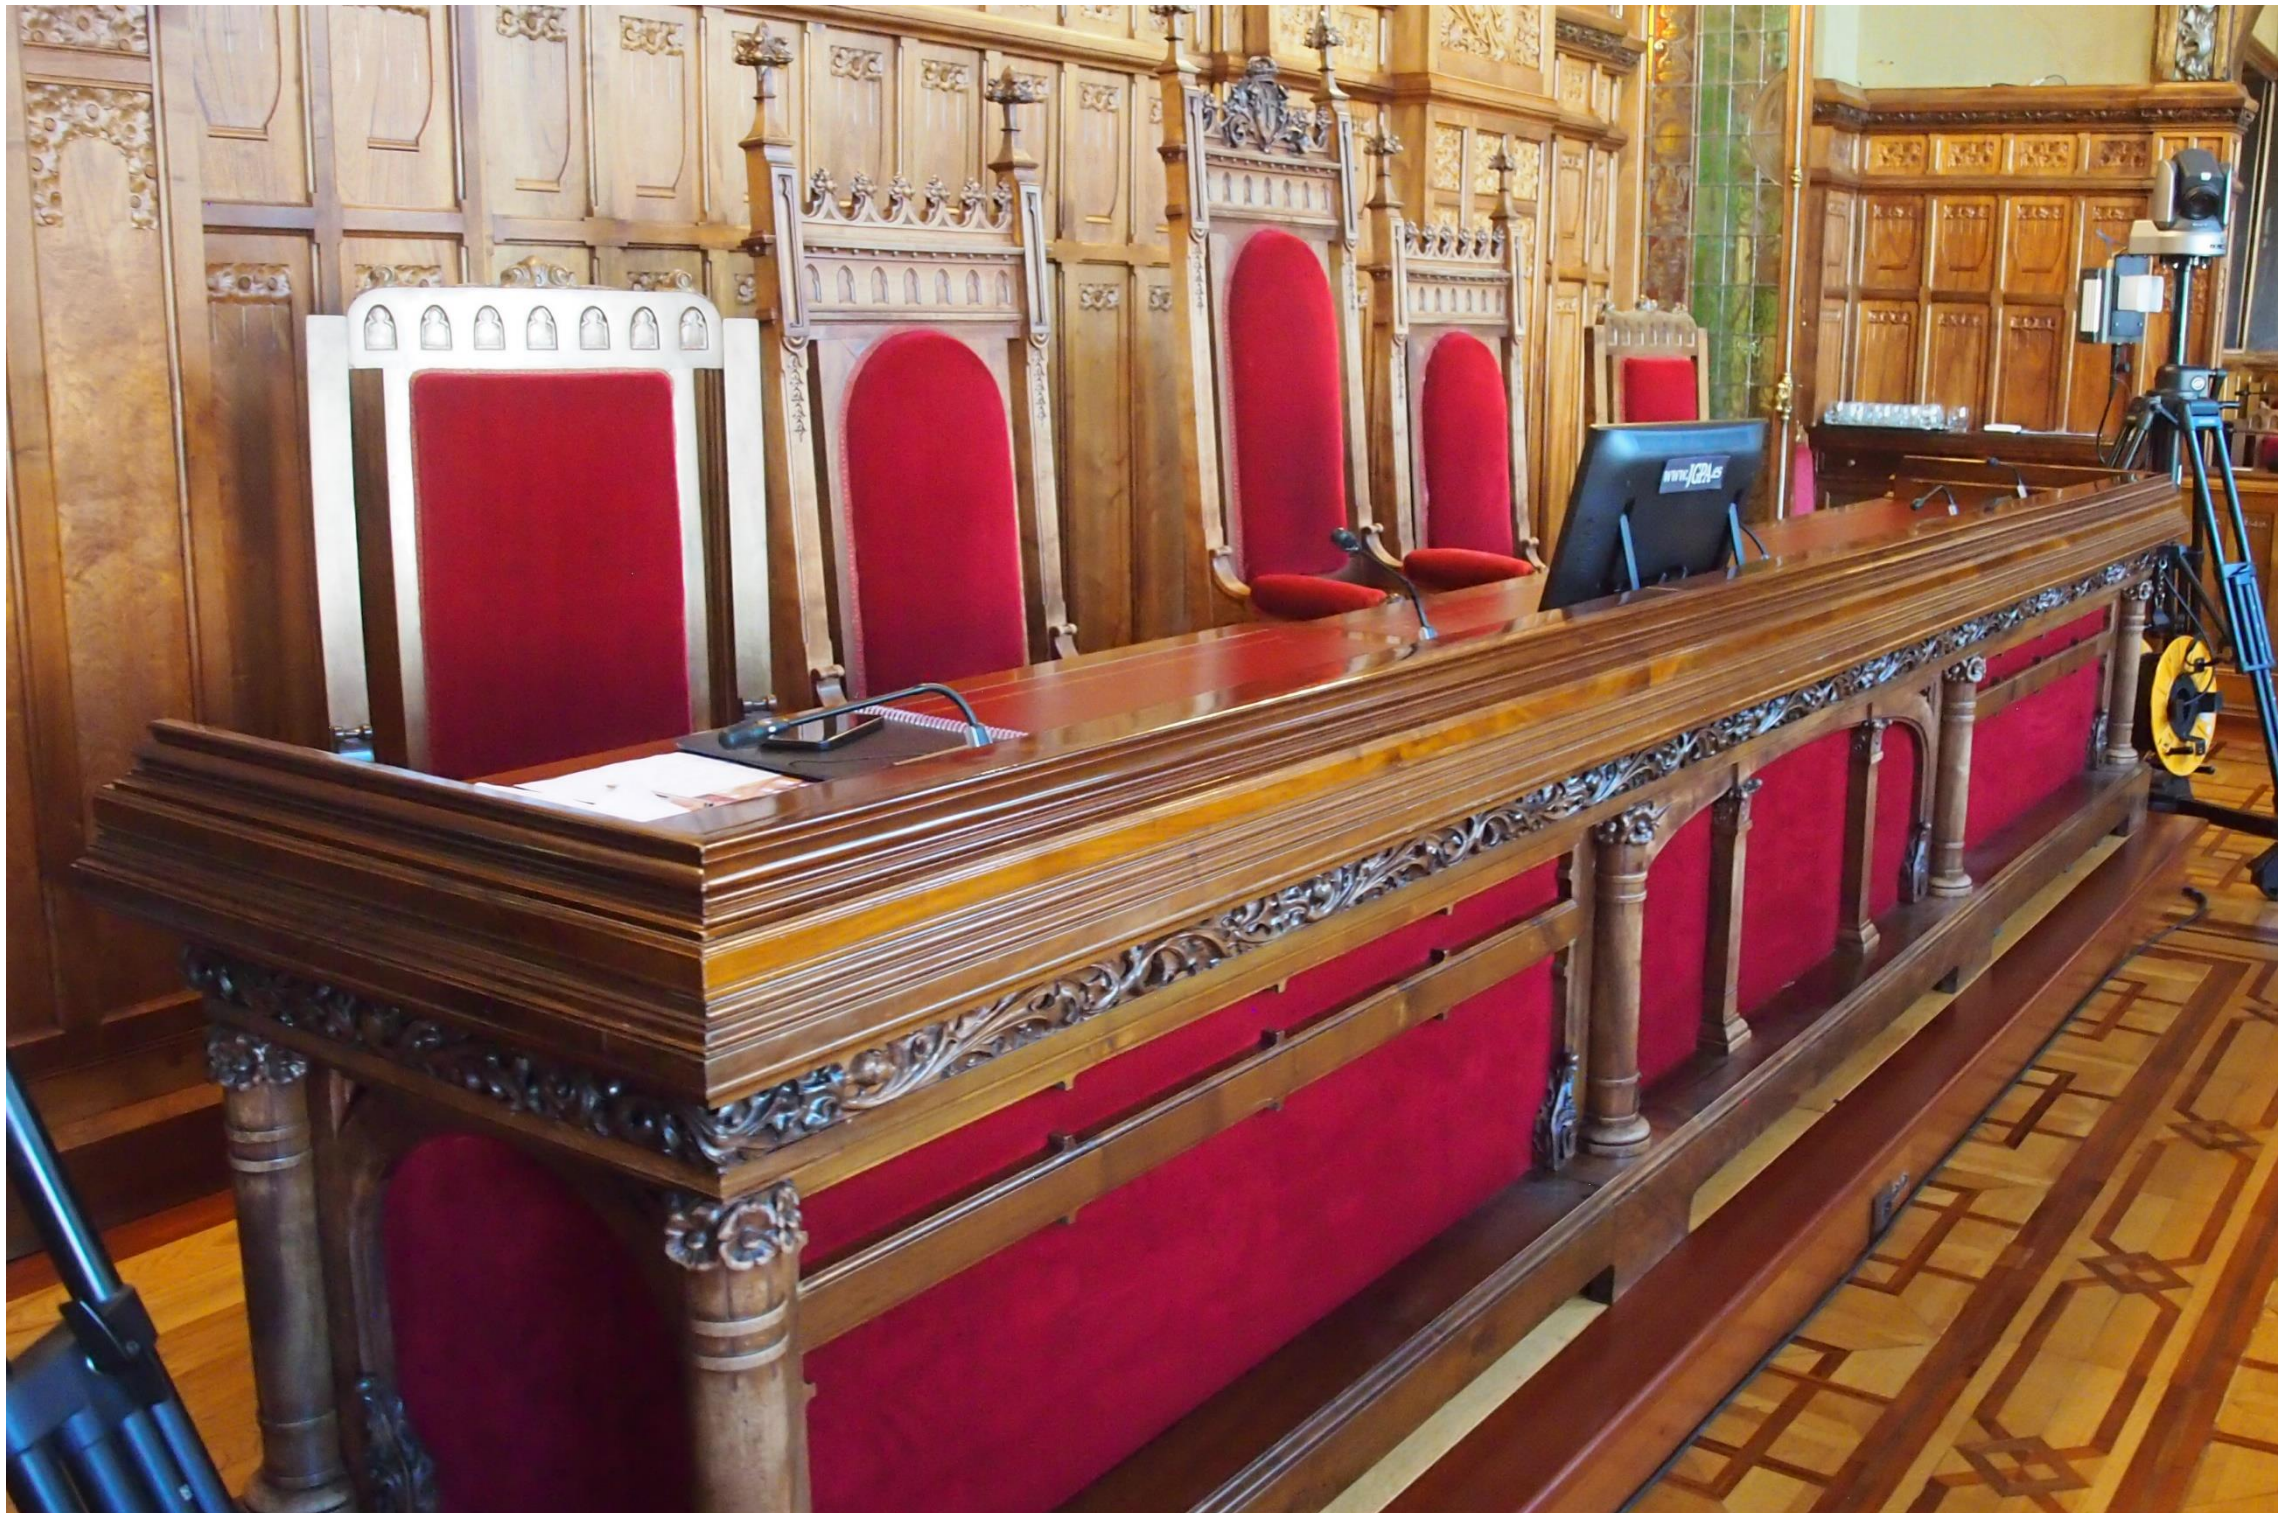
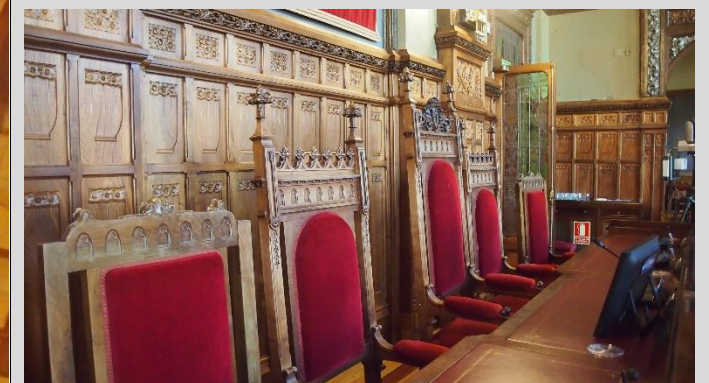
Sillas presidenciales de madera con
reposabrazos
5 piezas

- Pérdida generalizada del barnizado existente
- Ataque de insectos xilófagos
- Grietas y oquedades
- Tejidos y cosidos en mal estado
- Ruedas de apoyo posterior en mal estado

- Limpieza superficial
- Lijado y aplicación de Laxur
- Consolidación de zonas deterioradas
- Tapizado completo y sustitución de estructura interna
- Tratamiento biocida
- Sustitución de ruedas de apoyo

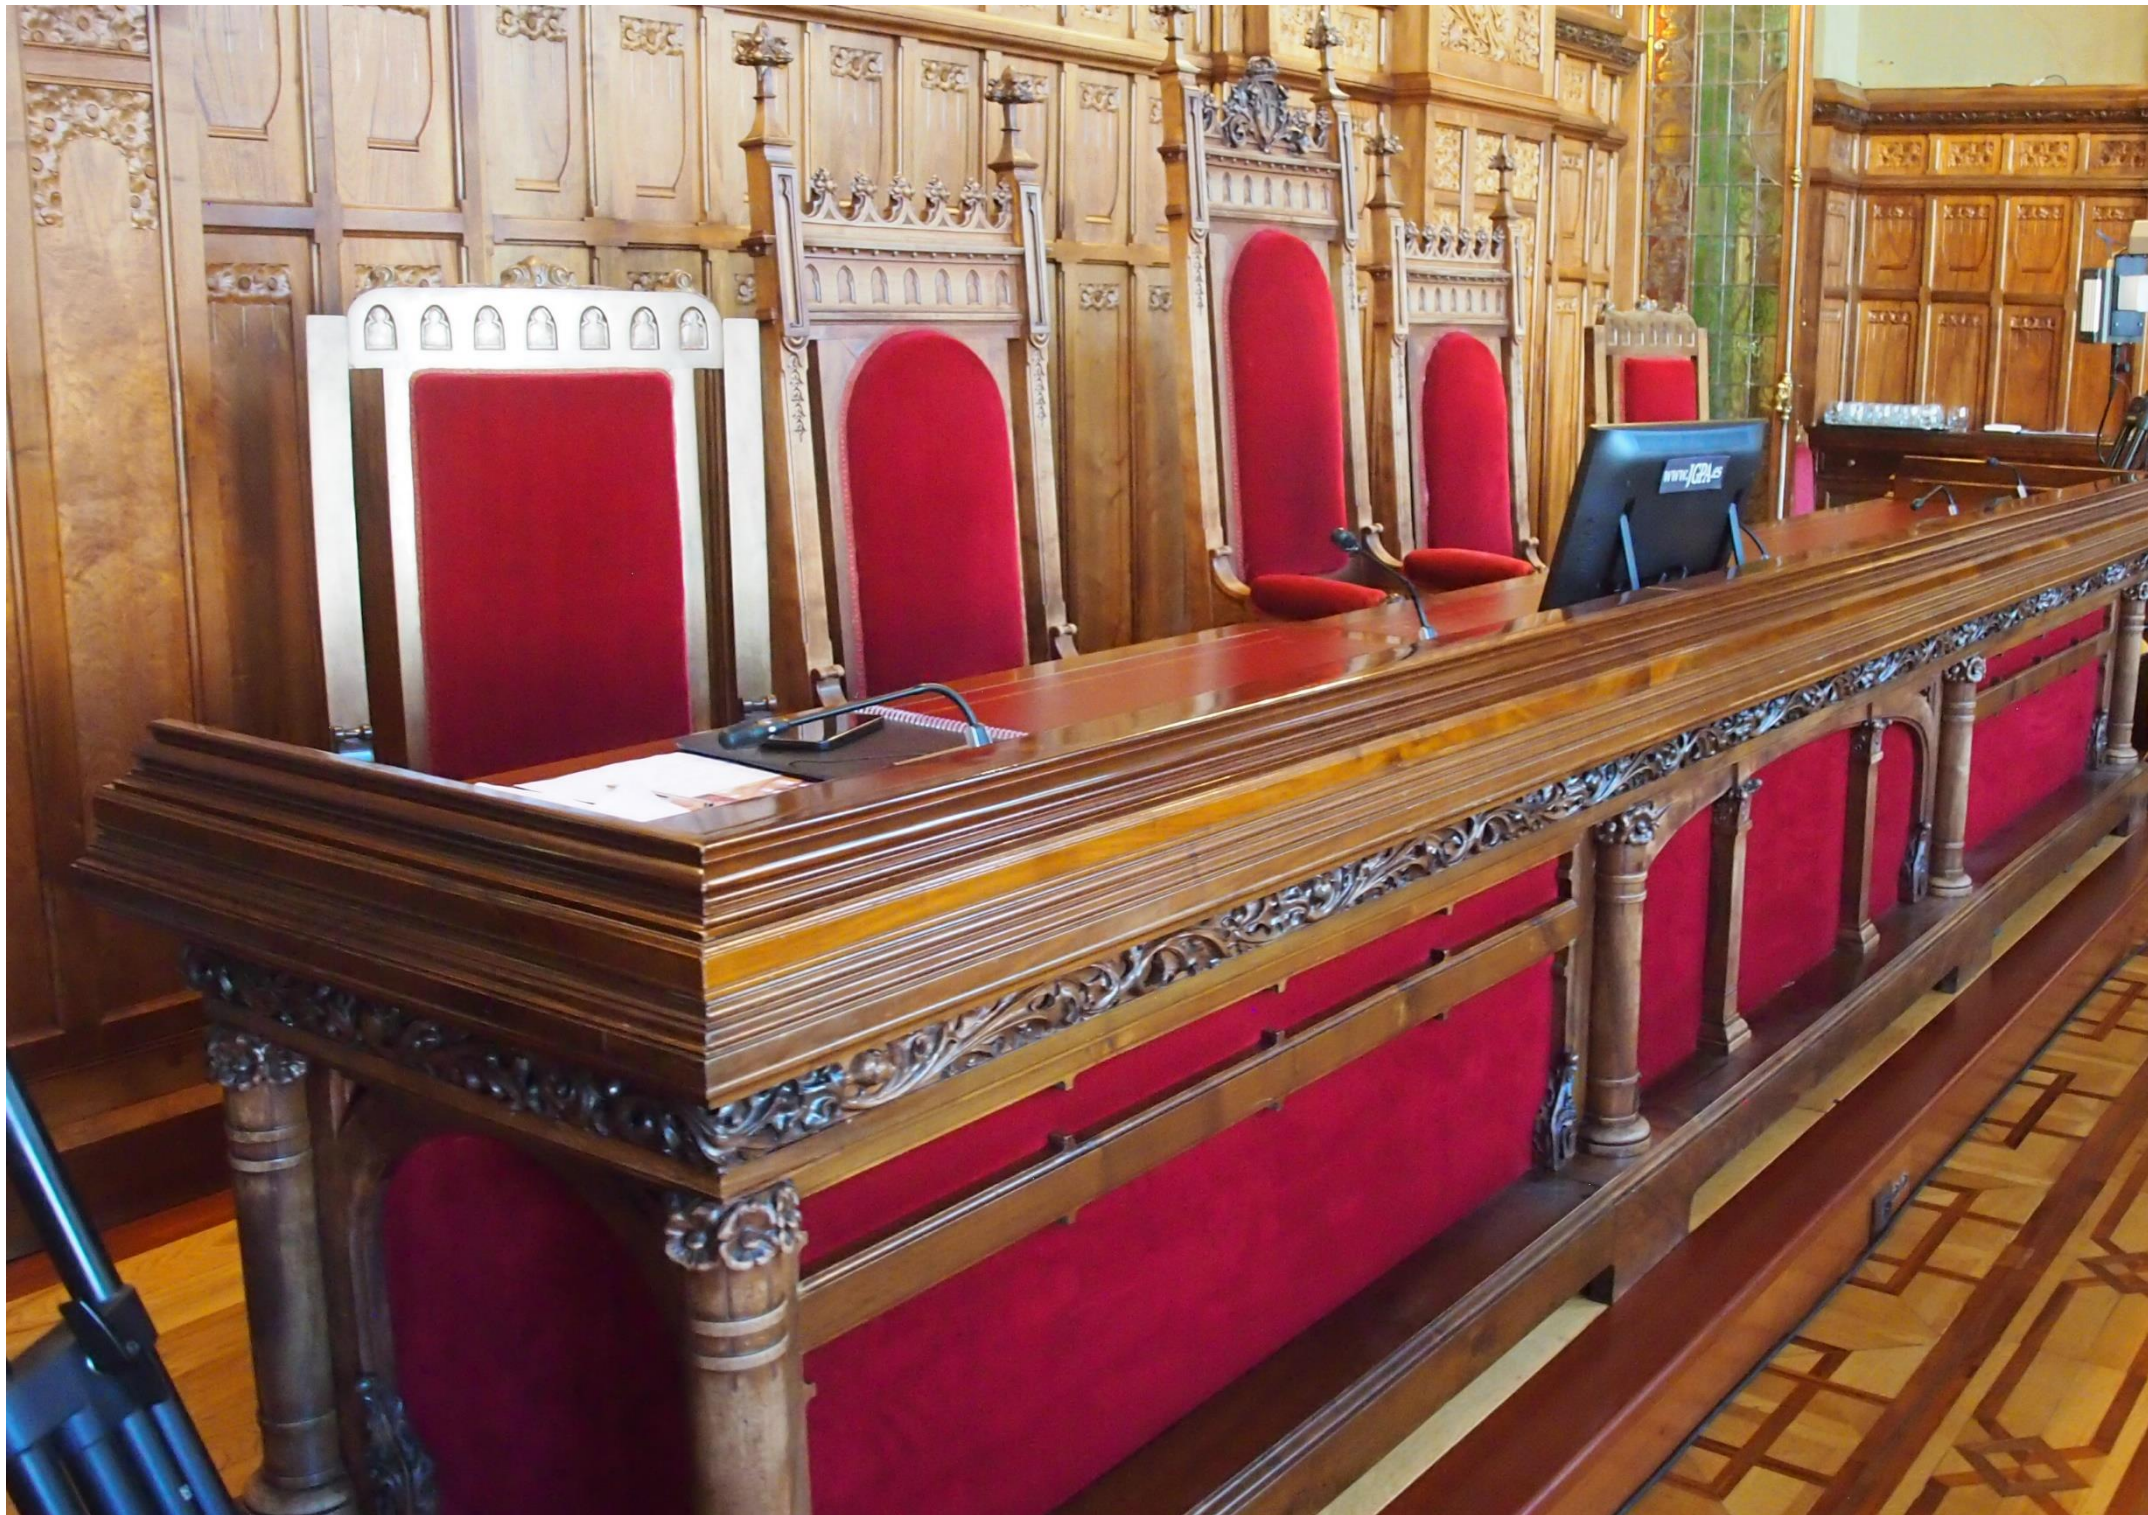
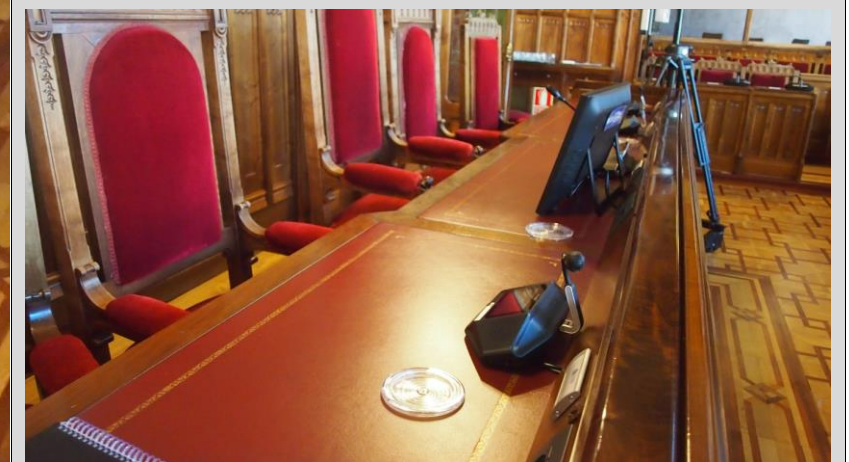
Mesa de madera de castaño con tapizado de terciopelo color burdeos
1 piezas

- Pérdida generalizada del barnizado existente
- Ataque de insectos xilófagos
- Grietas y oquedades
- Tejido en mal estado

- Limpieza superficial
- Lijado y aplicación de Laxur
- Consolidación de zonas deterioradas
- Tapizado completo
- Tratamiento biocida
